## RAPORT Z BADAŃ

Numer: BOS/4343/BM/25

Temat: Ekspozycja na laboratoryjne źródło światła,  
lampy ksenonowo łukowe

Opis części: Membrana 130 Mobile Garage (rys. 1)

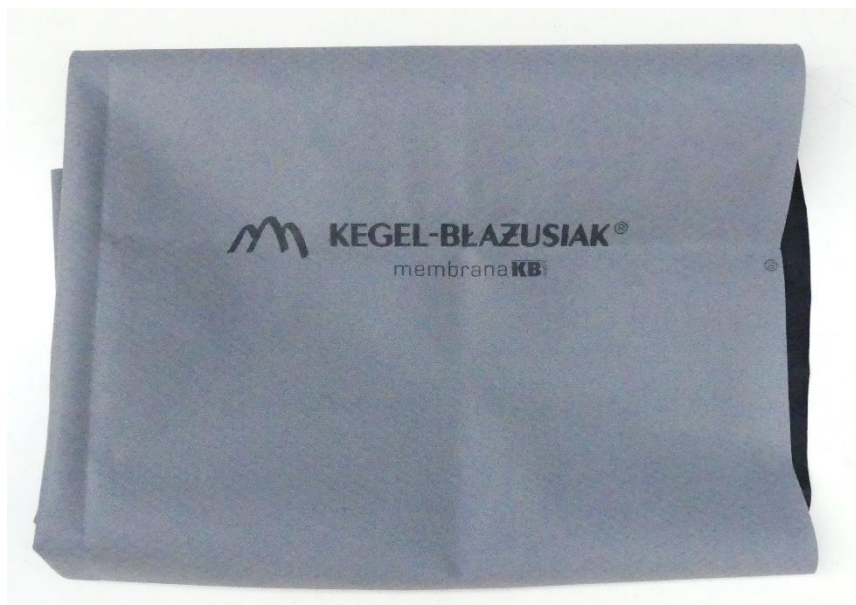
Rys. 1 Widok membrany w stanie dostawy

Ilość: 1 szt (1500 mm x 1400 mm)

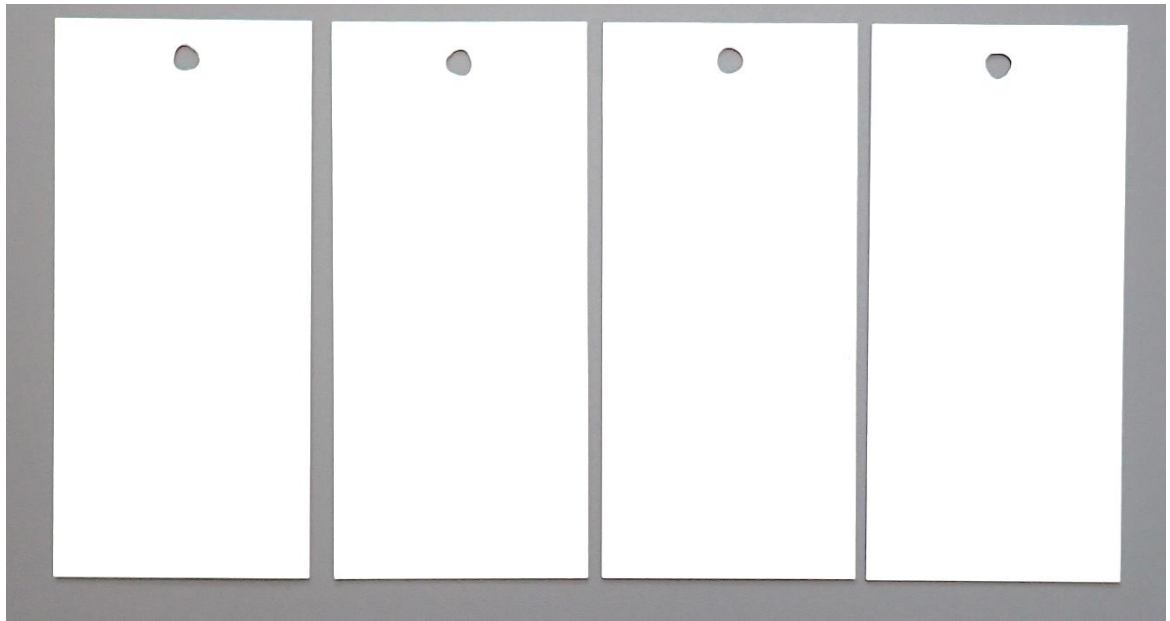
Rys. 5 Widok testowanych płytek (Płytki 1...3) po ekspozycji w porównaniu z płytką referencyjną

| Badany obiekt | Uzyskany Wynik | Rysunek nr |
|---|---|---|
| Płytki 1 | Brak zmian na powierzchni płytki.<br>Nie zaobserwowano uszkodzeń powierzchni, odbarwienia ani utraty połysku. | Rys .6 |
| Płytki 2 | Brak zmian na powierzchni płytki.<br>Nie zaobserwowano uszkodzeń powierzchni, odbarwienia ani utraty połysku. | |
| Płytki 3 | Brak zmian na powierzchni płytki.<br>Nie zaobserwowano uszkodzeń powierzchni, odbarwienia ani utraty połysku. | |
